**INSTITUTO COSTARRICENSE ELECTRICIDAD  
C.S. EXPLORACIÓN SUBTERRÁNEA  
ÁREA AMENAZAS Y AUSCULTACIÓN SISMO-VOLCÁNICA  
UNIVERSIDAD DE COSTA RICA  
ESCUELA CENTROAMERICANA DE GEOLOGIA**

***TERREMOTO DE DAMAS (QUEPOS)  
DEL 20 DE NOVIEMBRE DEL 2004***

**Diciembre del 2004**

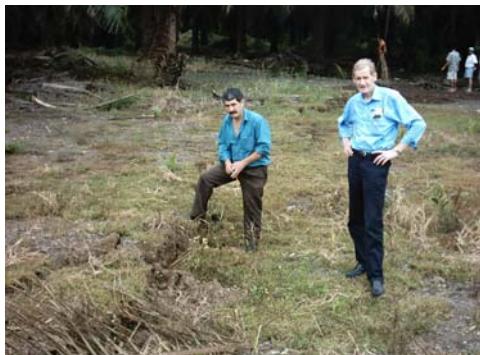
**Foto 1: Fracturas en Parrita**

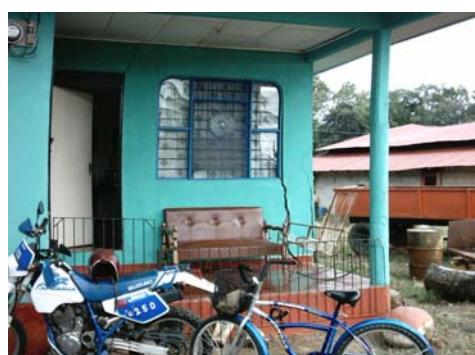
**Foto 2: Casa agrietada en Parrita**

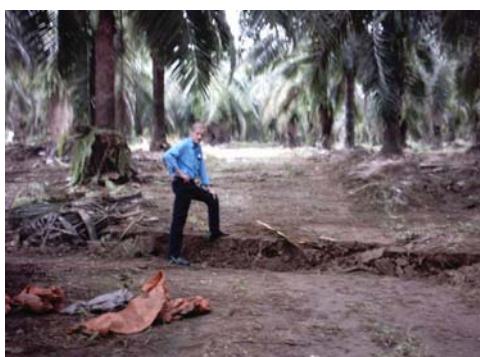
**Foto 3: Fractura en Parrita**

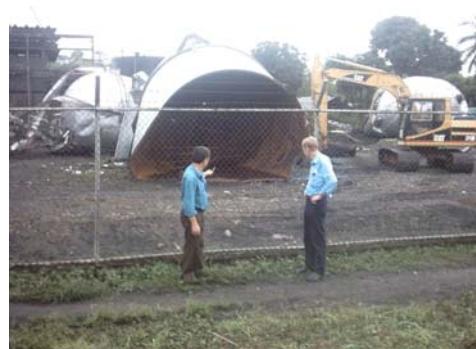
En Palo Seco de Parrita unos tanques de aceite de palma colapsaron por falla de sus estructuras de soporte. En muchos de los negocios de Quepos, Parrita e incluso en San José, ocurrieron pérdidas cuantiosas por la caída de mercadería de los estantes. Se estiman las pérdidas por este sismo en unos 2.500 millones de colones equivalentes a unos 7 millones de dólares (fuente CNE) debidas a la destrucción parcial o total de más de 500 viviendas, unos 27 puentes y varias carreteras con daños.

En las coordenadas 09° 32,143' – 84° 17,157' tanques para el almacenamiento de aceite vegetal fueron derribados por los efectos del sismo. Uno de ellos fue lanzado a 6 m de distancia de sus bases y lo interesante es que los soportes de acero de éstos quedaron retorcidos, lo que indica un efecto rotacional en el sitio. Este es el efecto rotacional más importante que hasta el momento se pudo observar en el área afectada.

**Foto 4: Colapso de tanques Palmatica**

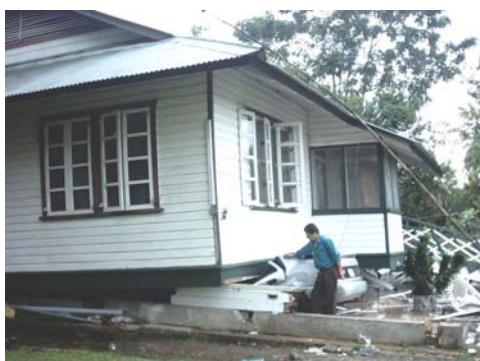
**Foto 5: Colapso casa en Parrita**

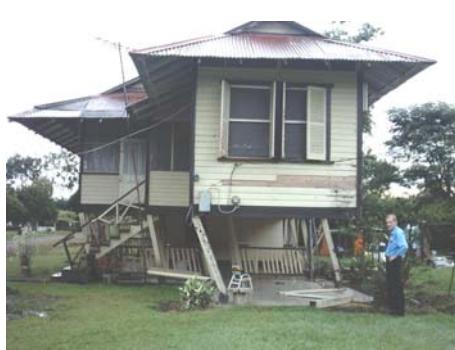
**Foto 6: Colapso casa en Parrita**

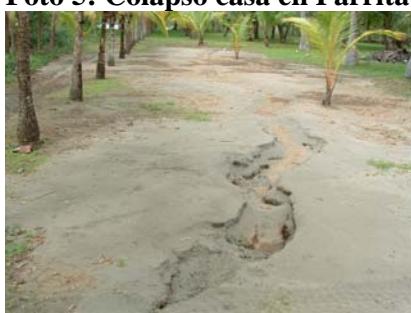
En Palo Seco en el centro poblacional, justo a la entrada de la población en las coordenadas 09° 29,625' – 84° 19,597' y en el sector norte de Palo Seco, en las coordenadas 09° 29,598' – 84° 19,914' se produjeron efectos de licuefacción. En Isla Damas en las coordenadas 09° 27,480' – 84° 12,291' fueron observados volcancitos de arena de aproximadamente 2 m de diámetro. Esta información es importante para posteriores investigaciones que en el lugar se realicen sobre Ordenamiento Territorial.

**Foto 6: Licuefacción de Damas**

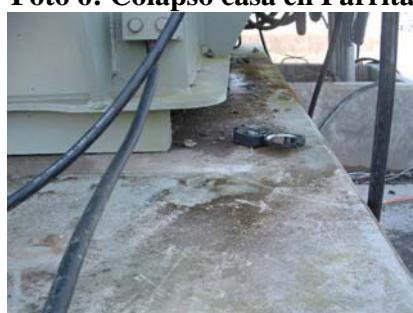
**Foto 7: Desplazamiento de transformador del ICE en Parrita**
