# BOLETÍN INFORMATIVO SOBRE EL ESTADO ACTUAL DE LOS VOLCANES DE COSTA RICA

Boletín N° 40

Miércoles 06 de noviembre del 2019

RED SISMOLÓGICA NACIONAL (UCR-ICE)

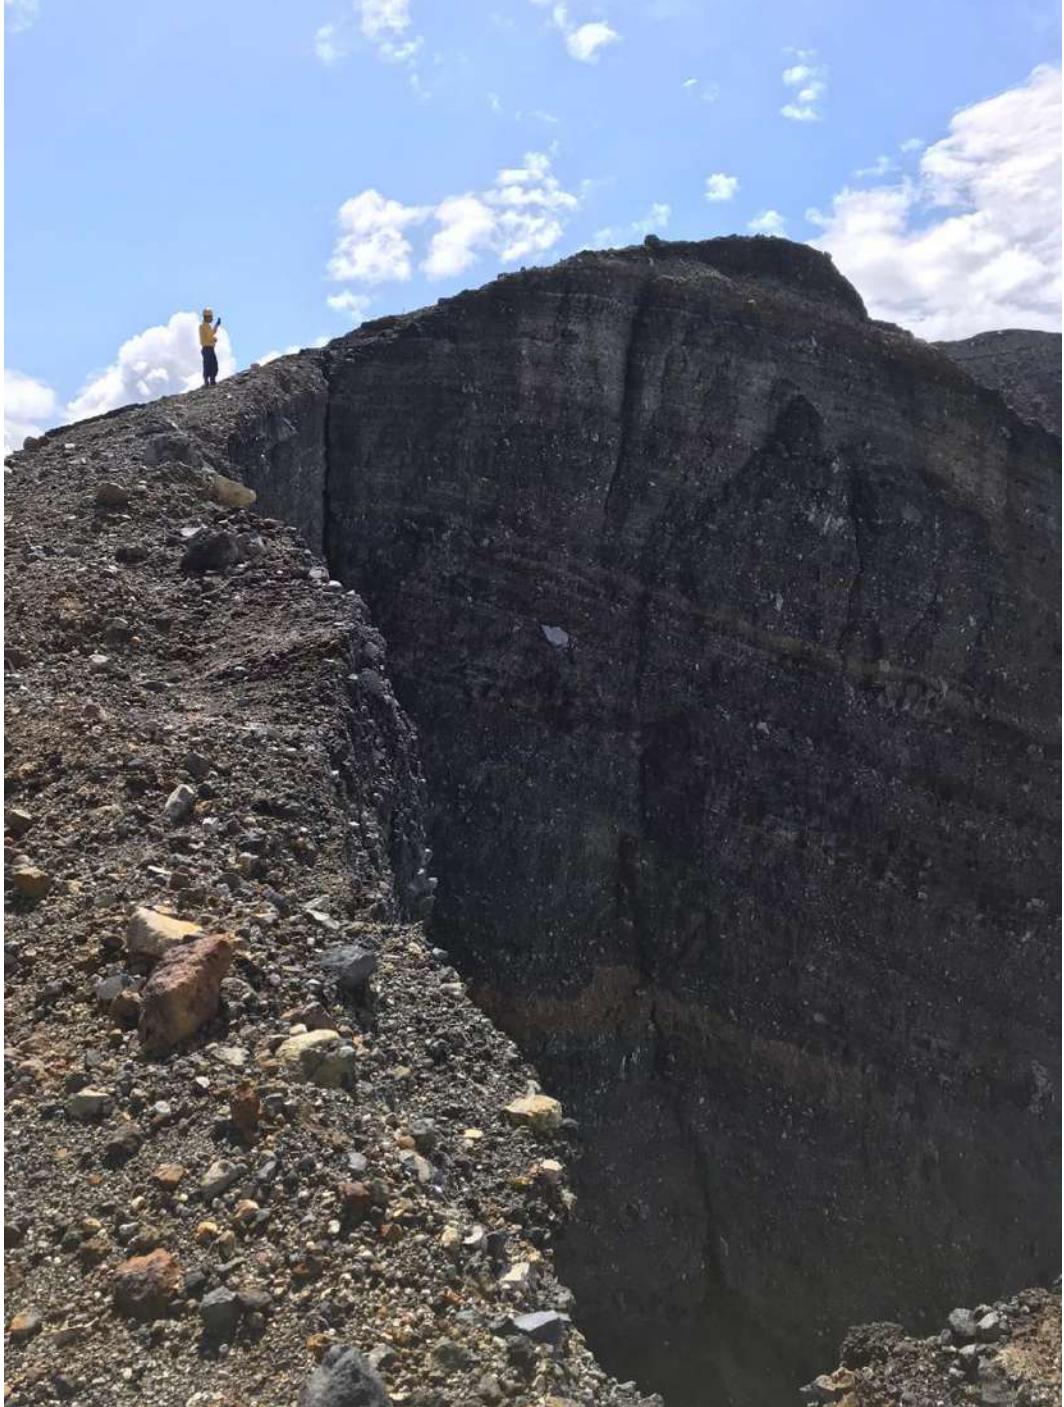
1- Se observa una fuerte erosión del terreno en el borde sur del cráter, donde al menos 15-25 cm de suelo han sido erosionados. Esto se debe a que una parte del borde del cráter se deslizó, y como efecto, la escorrentía superficial producto de las lluvias cambió su patrón de drenaje y la velocidad de flujo, provocando erosión intensa. No se descarta también la posibilidad de que exista el basculamiento del bloque en el flanco sur que haya provocado un cambio de la pendiente, y por ende un nuevo patrón de drenaje.

En esta fotografía del 31 de octubre del 2019, se observan dos de las fracturas que cortan la pared sur del cráter Activo. **Fotografía del Geól. Waldo Taylor, del ICE.**

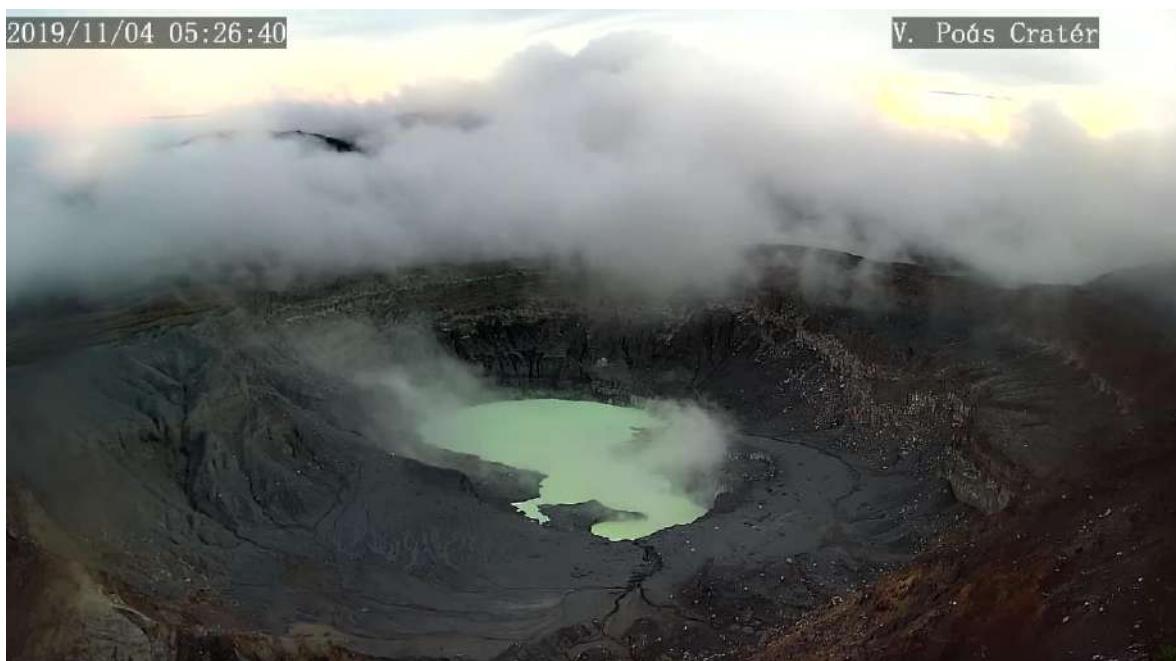
V. Poás Cratér

Imagen capturada con la cámara de vigilancia volcánica de la RSN el 4 de noviembre a las 05:26. horas. Se observa un lago que ha crecido respecto a la semana anterior, con el agua cubriendo el sector de la Boca A, la Boca B y casi llegando al sector de las fumarolas. Los procesos de evaporación y salida de gases han sido menos intensos en la última semana que en la anterior.

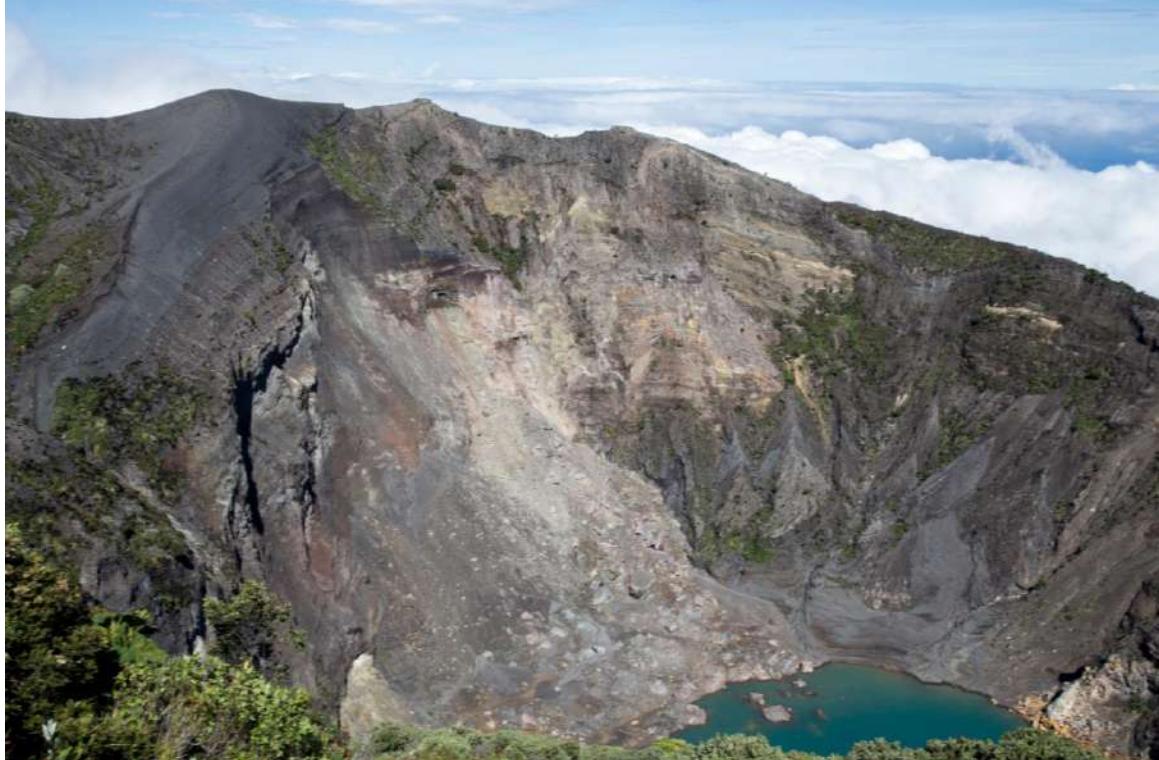
En una gira de campo realizada el 3 de noviembre, se pudo observar que el nivel del lago craterico ha disminuido considerablemente con respecto a meses anteriores. La disminución del nivel de agua a finales de la estación lluviosa se podría atribuir principalmente a procesos de infiltración del agua por fracturas, ya que los procesos de evaporación no son intensos en este lago, como sí lo son en el volcán Poás. Además, el deslizamiento de la pared interna del cráter sigue activo y depositando materiales dentro de la laguna.

Fotografía del cráter principal del volcán Irazú, a la izquierda se puede observar la morfología generada por el deslizamiento interno que ocurrió en abril de este año. Además, se observa cómo el nivel del lago ha disminuido y esto ha permitido que quede expuesto el depósito principal del deslizamiento. Fotografía tomada el 3 de noviembre del 2019 por el **Dr. Paulo Ruiz**.

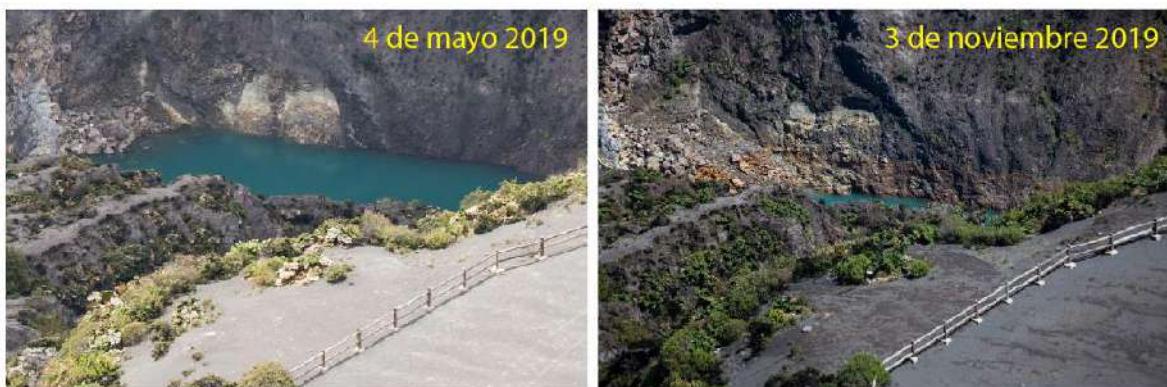
En estas imágenes comparativas de mayo y noviembre tomadas desde el mismo sitio, se puede apreciar la disminución del lago del Cráter Principal del volcán Irazú. Fotografías tomadas por el **Dr. Paulo Ruiz**.

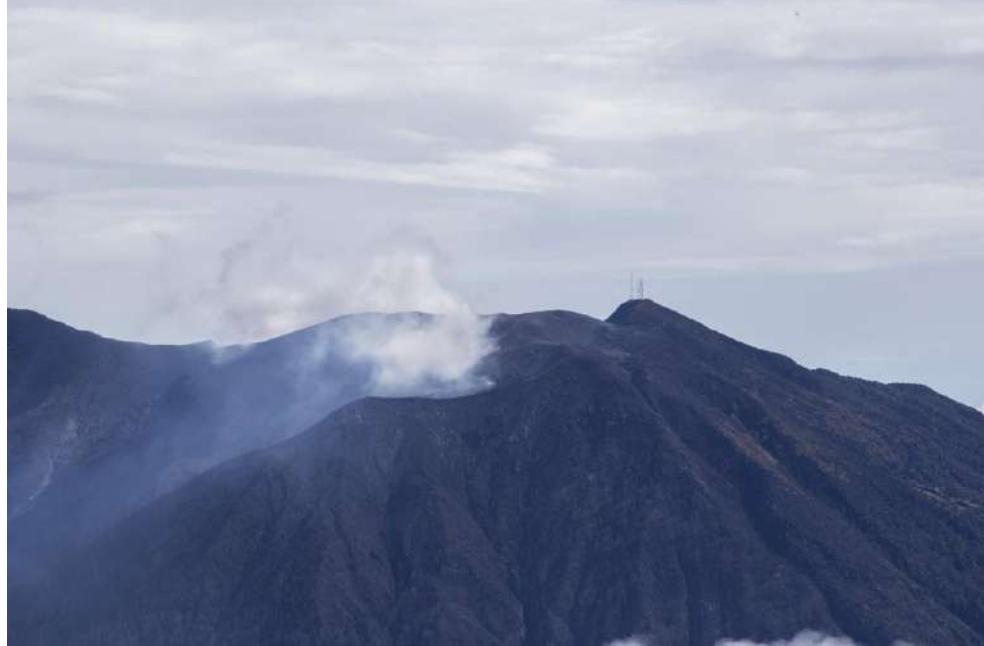
Vista del sector oeste del volcán Turrialba tomada desde el volcán Irazú. Se observa una tenue pluma de gases saliendo del cráter activo y que se dirige hacia el noroeste. También se observan los drenajes y surcos de erosión de ese sector. Fotografía tomada el 3 de noviembre del 2019 por el **Dr. Paulo Ruiz**.

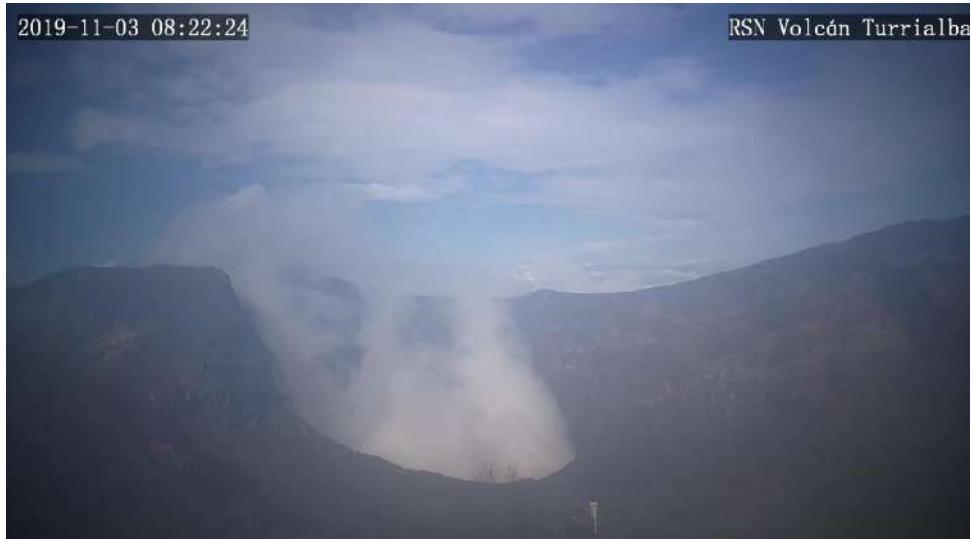
Fotografía captada con la cámara de vigilancia volcánica de la RSN ubicada en el volcán Turrialba, el domingo 3 de noviembre a las 08:22, misma hora a la que se tomó la fotografía anterior desde el sector este del volcán Irazú.
