# BOLETÍN INFORMATIVO SOBRE EL ESTADO ACTUAL DE LOS VOLCANES DE COSTA RICA

Boletín N° 40

Miércoles 06 de noviembre del 2019

RED SISMOLÓGICA NACIONAL (UCR-ICE)

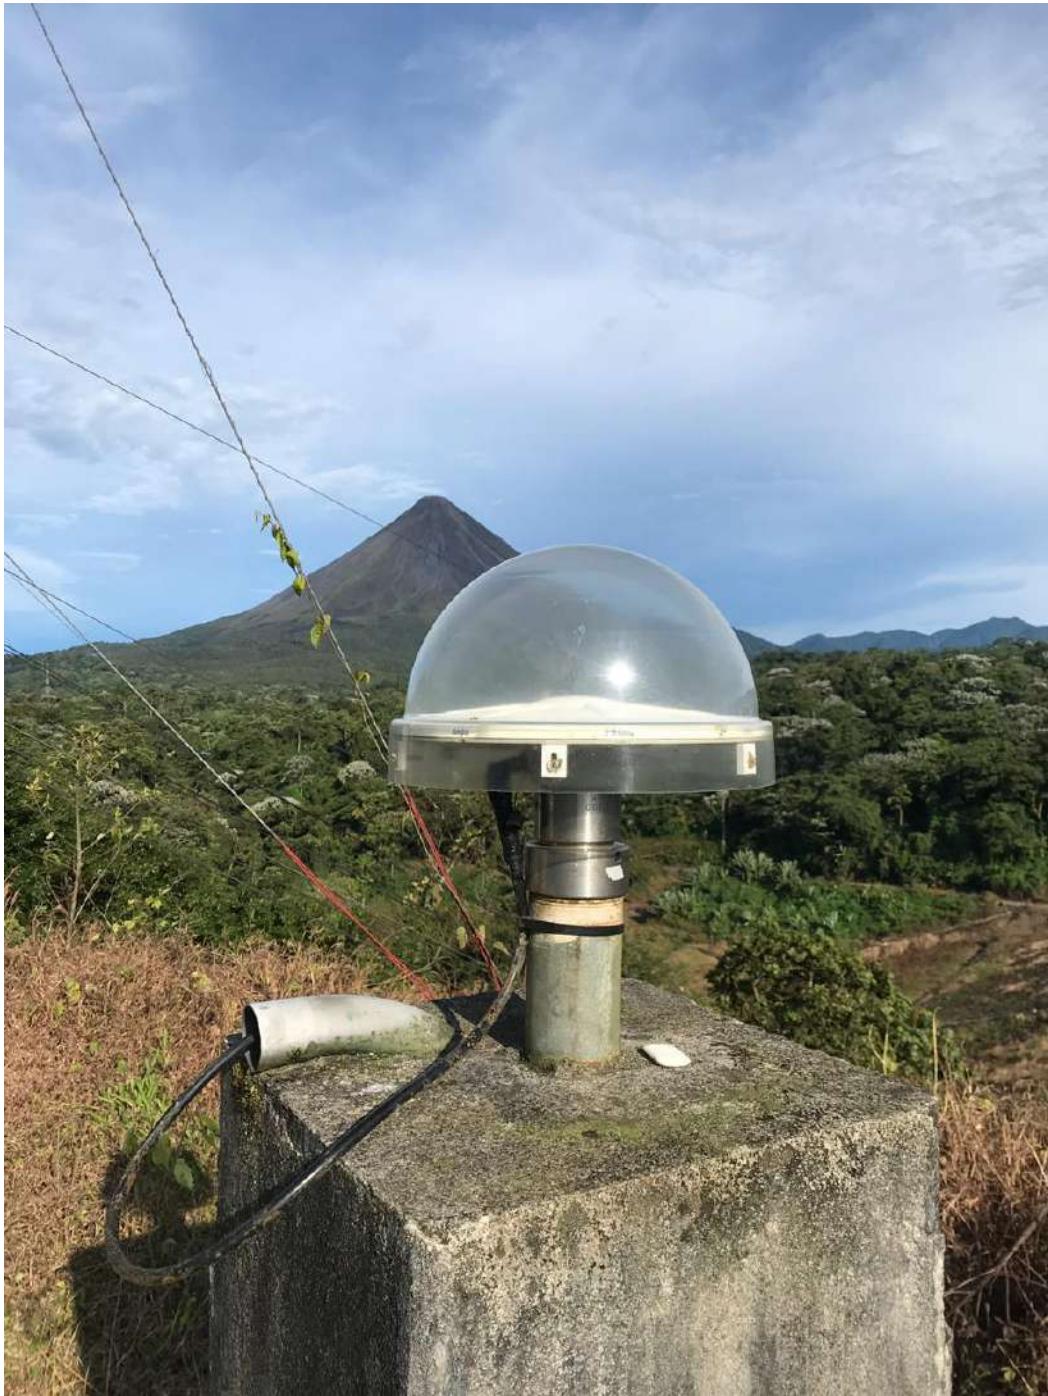
En esta fotografía del 16 de octubre del 2019 se observa un equipo GNSS del Área de Topografía del ICE ubicado en el flanco suroeste del volcán Arenal. **Fotografía por José Ana González.**
